S.O.S. ... Pfarrzentrum unter Wasser ...

Um 4 Wochen verspätet, am 6. August, starteten die **Renovierungsarbeiten im Pfarrsaal**

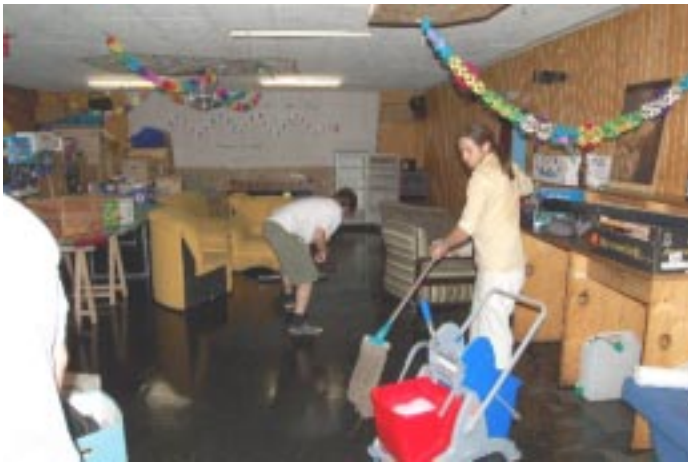
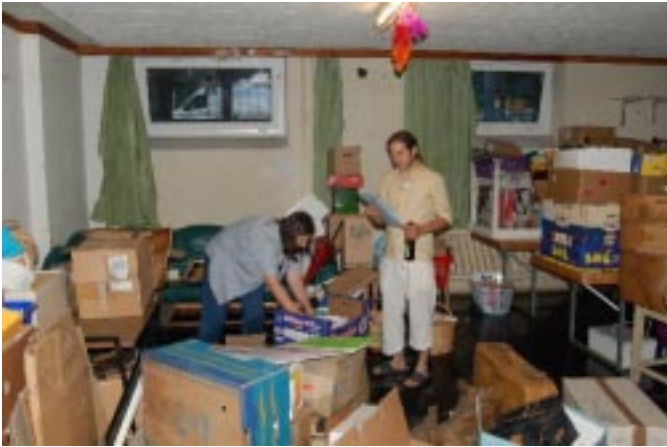
Das Unwetter, das am 24. Juni Teile von Wien heimsuchte, hat auch unser Pfarrzentrum getroffen. Um 17 Uhr sollte mich der E-mail-SOS-Notruf: „Pfarrzentrumskeller und Flohmarktlager unter Wasser“ erreichen. Die schockauslösende Nachricht las ich aber erst um Mitternacht, als längst viele Helfer und -innen das Wasser ausgeschöpft und die Waren, soweit sie nicht bereits vom Wasser zerstört waren (wie Bücher und Textilien), in Sicherheit gebracht hatten. Zum Glück gibt's dienstags den Jugendabend! Und so hieß es für viele, die sich auf einen geselligen Abend gefreut hatten: Wieder einmal Kisten schleppen!

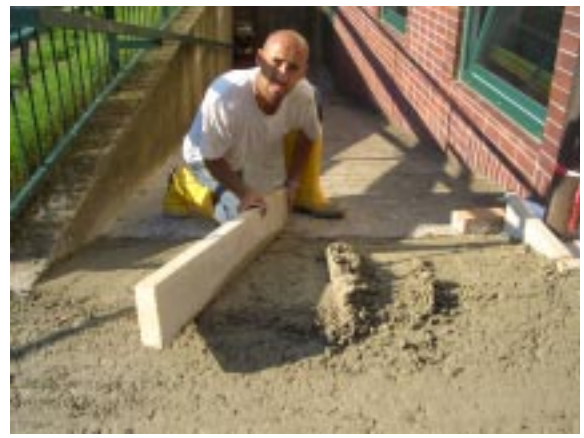
Am oberen Ende der Kellerrampe wurde eine Schwelle aufbetoniert, damit kein Wasser vom Parkplatz hinunterrinnen und in den Keller eindringen kann.

Die Gefahr, dass sich so eine Überschwemmung wiederholen könnte, besteht weiter. Deshalb wurden einige bauliche Maßnahmen auf dem Parkplatz getroffen.

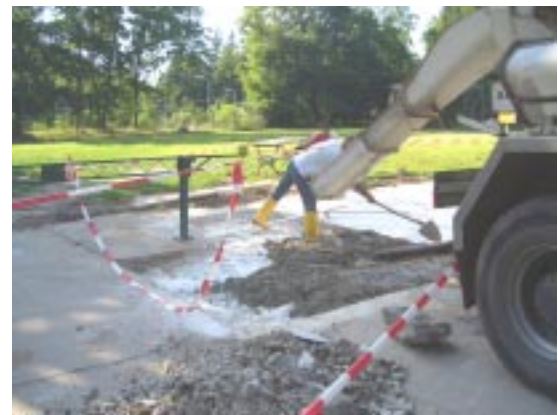
Der Baumstumpf der vor einigen Jahren gefälltten Esche wurde entfernt und die immer gatschige freie Fläche zubetoniert, da von hier bei Regen das Erdreich in den Bodeneinlauf des Parkplatzes geschwemmt wurde und oft den Abfluß verstopfte.

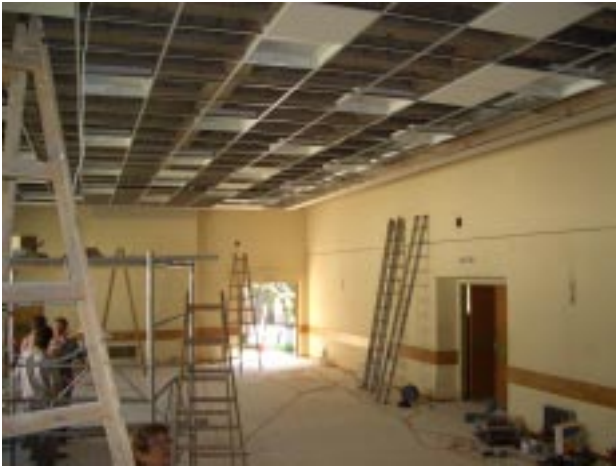
Nachdem der Saal ausgeräumt und die Bühnenvorhänge heruntergeholt waren, begann die Demontage der alten beschädigten Akustikdecke und der Rasterleuchten. Danach hielten die kreativen Deckenbauer Einzug und bereiteten die Montage der neuen Decke vor. Die exakte Einmessung der Montagepunkte für das Metallraster erfolgte mit einem Lasergerät. Die neue Akustikdecke aus Mineralfaserplatten wurde im Ausmaß der alten desolaten Gipsdecke um 35 cm abgehängt und von einer Lichtblende aus Gipskarton eingefasst. Die Lichtblende dient zur Aufnahme der indirekten Beleuchtung, der Strahlerschienen und der regelbaren Zuluftgitter. Die tragende Konstruktion der neuen Decke besteht aus einem Metallgerüst, das an der Unterseite der Betondecke befestigt ist. Es trägt die Akustikplatten und die neuen Leuchten, die zusätzlich eine Befestigung an der Betondecke erhalten.

In dem Hohlraum zwischen Akustikdecke und Rohdecke haben die Kanäle der Frischluftzufuhr und die elektrischen Kabel für die 23 Rasterleuchten Platz. Die Mineralfaserplatten werden zum Schluss lose in die quadratischen Felder der Metallrahmen eingelegt und können jederzeit wieder herausgenommen werden. Auch zukünftige Elektroinstallationen können

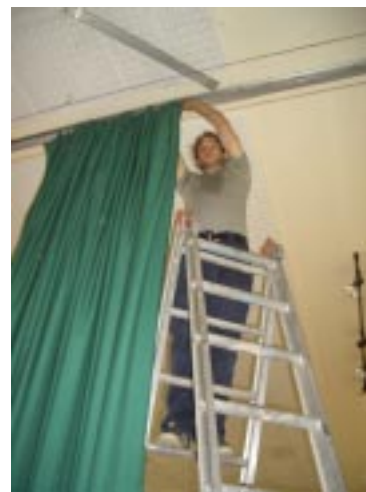
Georg Höfer demontiert die Bühnenvorhänge

Sorgen bereitet uns zur Zeit die Behandlung der Bühnenvorhänge, die gewaschen oder gereinigt werden und wegen der tiefer hängenden neuen Decke gekürzt werden müssen.
